**SEMINAR OM
KAJER OG FÆRGELEJER**

afholdt i København

6. februar 1990

DYBE KAJER

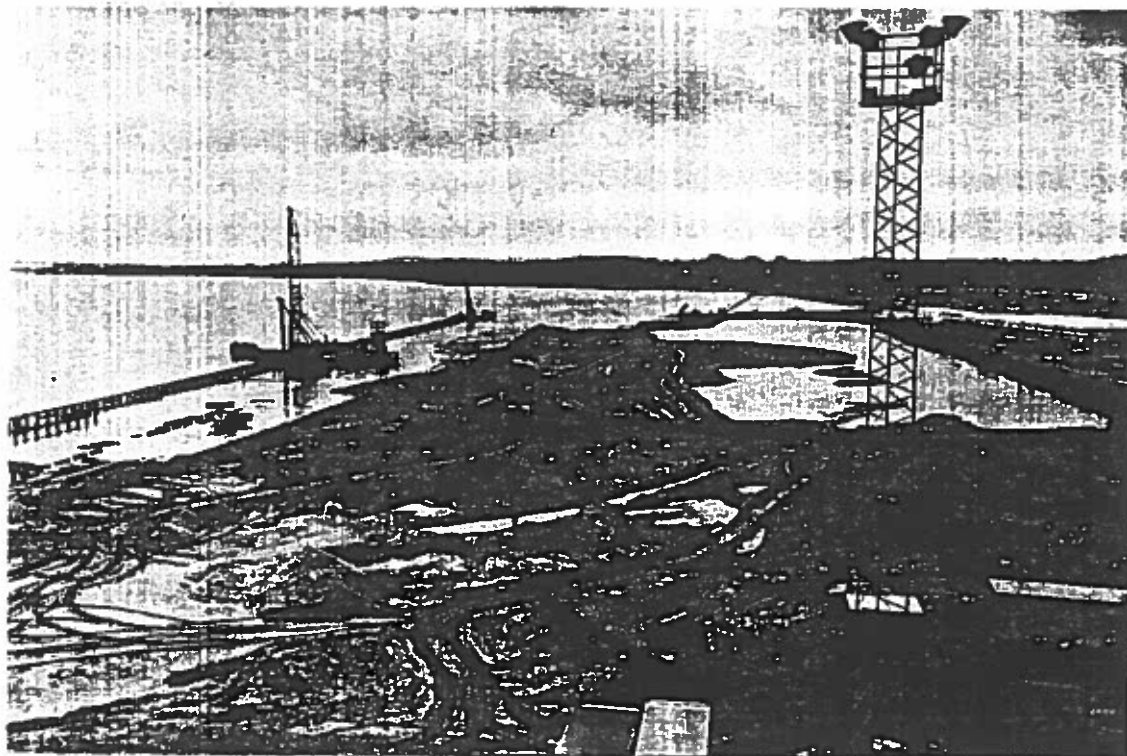
Fredericia, Møllebugten. Under udførelsen 1975-80.

Ovenstående foto fra Møllebugten viser - udover størrelsen - en række normale processer, der indgår i vandbygningsarbejder

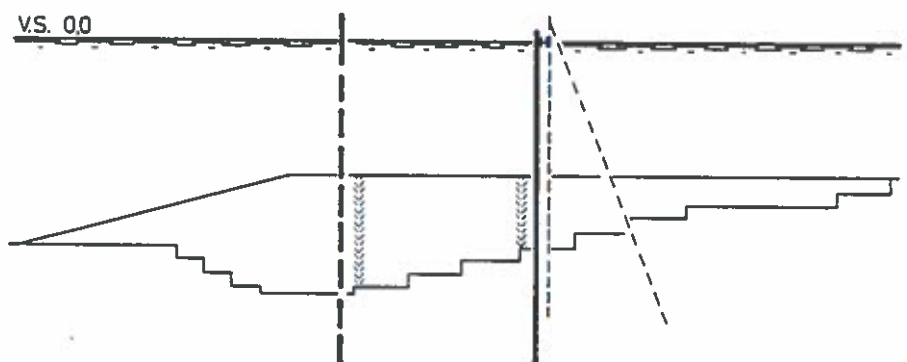
Fig. 9d: Fase 4: Dybdekomprimering

Bemærkning: Dybdekomprimeringen udføres med 7,5 m "juletræ" med nedstik, placeret under hvert pælepar, d.v.s. pr. 2,4 m.

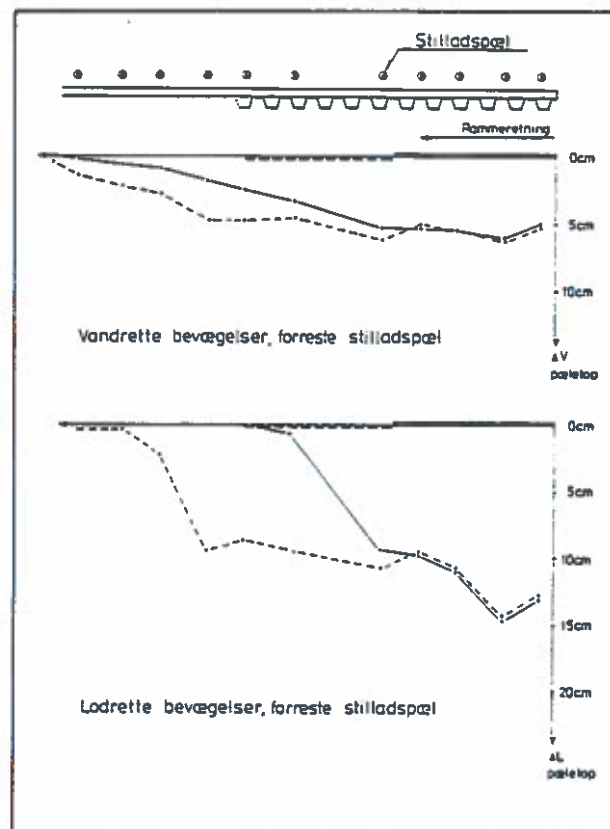
Under udførelsen kunne konstateres vandrette deformationer af stilladset! Disse blev registreret tillige med de lodrette bevægelser af de forreste stilladspæle. Resultatet af målingerne fremgår af fig. 16.

Fig. 16: Kastelshavnen, deformationer

Figuren viser de vandrette bevægelser og lodrette sætninger af forreste stilladspæle efter ramning af først eet panel spunsvæggsjern (angivet med) og derefter yderligere eet panel spunsvæggsjern (angivet med).

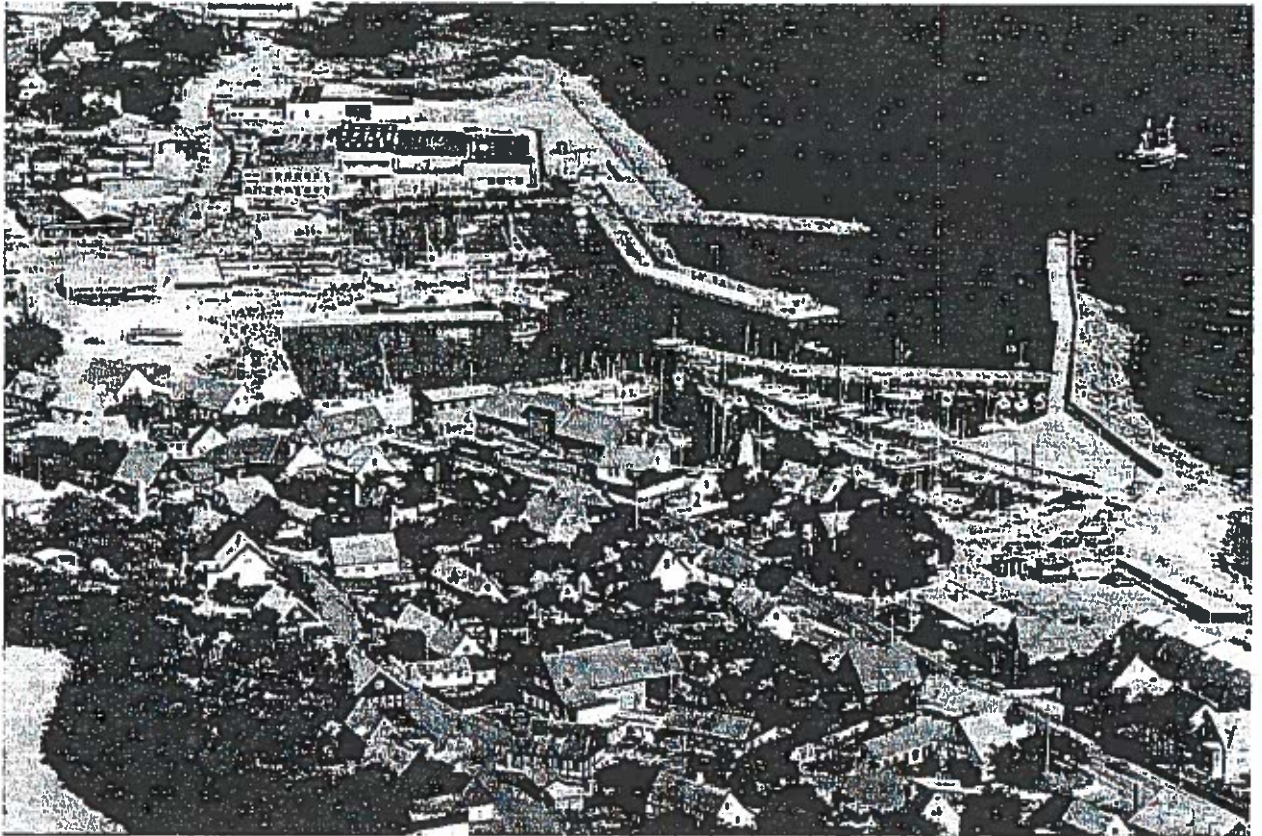
FIG. 1 - TEJN HAVN
