SEMINAR OM
PROBLEMATISKE JORDARTER
VED VANDBYGNING

afholdt i København

10 November 1994

2. Eksempler på havnekonstruktioner på gytje ved Erik Daugaard (Carl Bro)
3. Deponering af belastet havneslam i Korsør ved Arne Buhl Petersen (Carl Bro)

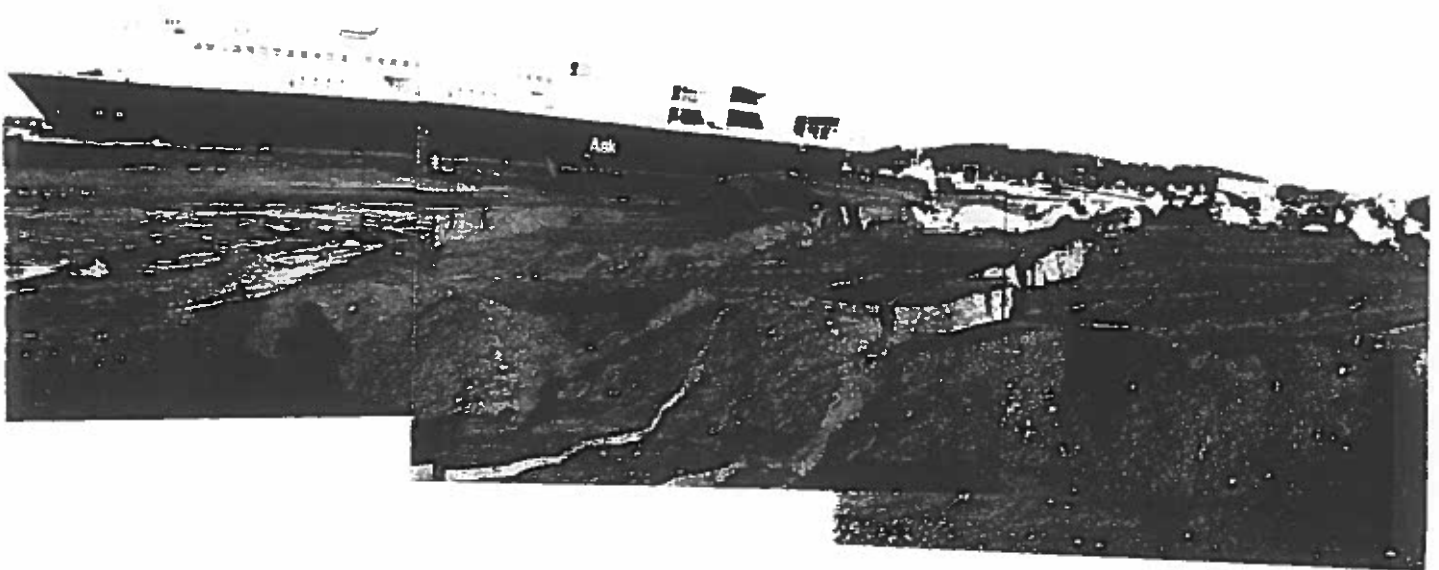
Fig. 6 Kalundborg Sydhavn efter brud

Indfatningerne blev bygget i perioden 1991-92. Der skete et brud i november 1991, som det fremgår af billederne på Fig. 5 og 6.

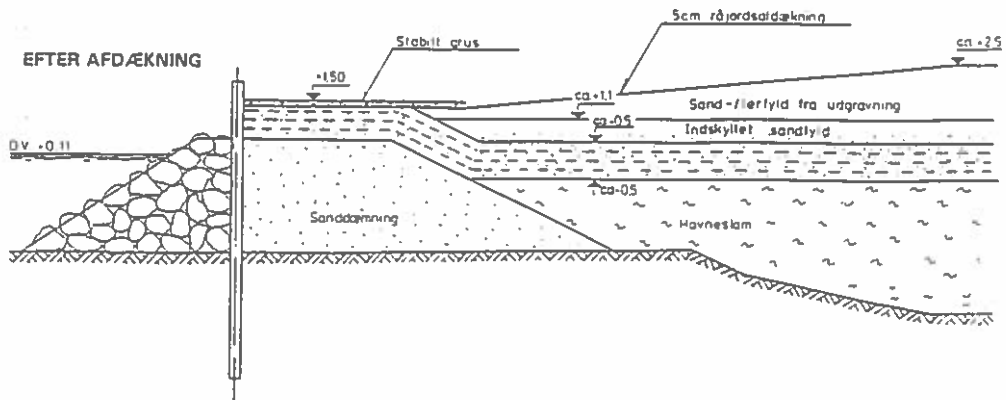
EFTER INDFYLNING AF HAVNESLAM

EFTER SANDTÆPPER

EFTER AFDÆKNING

Fig. 5 Tværsnit i depotet ved sanddæmningen

Tilbage bliver det tekniske problem at slammet er meget blødt specielt lige efter opgravning og omladning, hvilket gør det vanskeligt at etablere afdækningen med sand. Metoden der blev anvendt indebar udspuling af tynde sandtæpper samt sænkning af vandspejlet i depotet med passende mellemrum for at forcere konsolideringsprocessen i havneslammet. Den principielle opbygning af depotet er vist på Fig. 5. Tildækning af bløde dynd/slamlag med sand kan ikke udføres med en traditionel beregnet sikkerhed mod brud. Der må arbejdes empirisk, med risiko for, at der sker lokale brud, for indenfor rimelig tid at få konsolideret det bløde materiale i en sådan grad at det kan bære et overliggende sandlag.

Tilfyldningen af sand gav da også nogle problemer. Efter at sandtæpperne delvist var etableret som vist på Fig. 5 skete der nogen tid senere opskydninger som vist på Fig. 6.

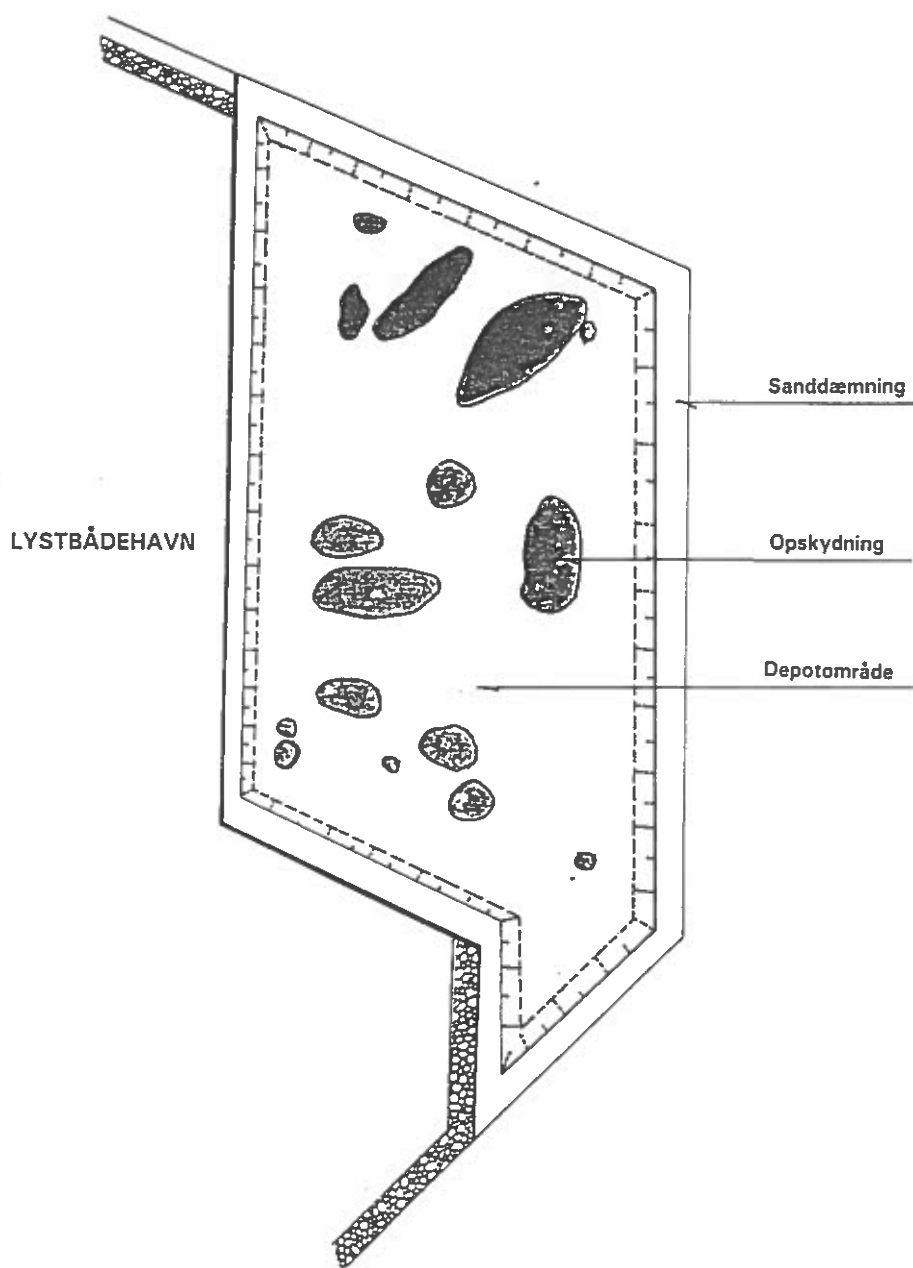
Fig. 6 Skitse af opskydninger

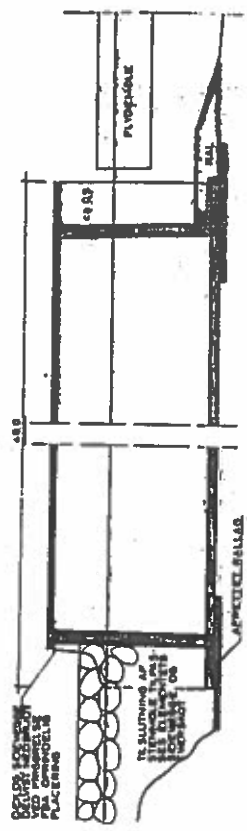
SNIT b-b, 1:100

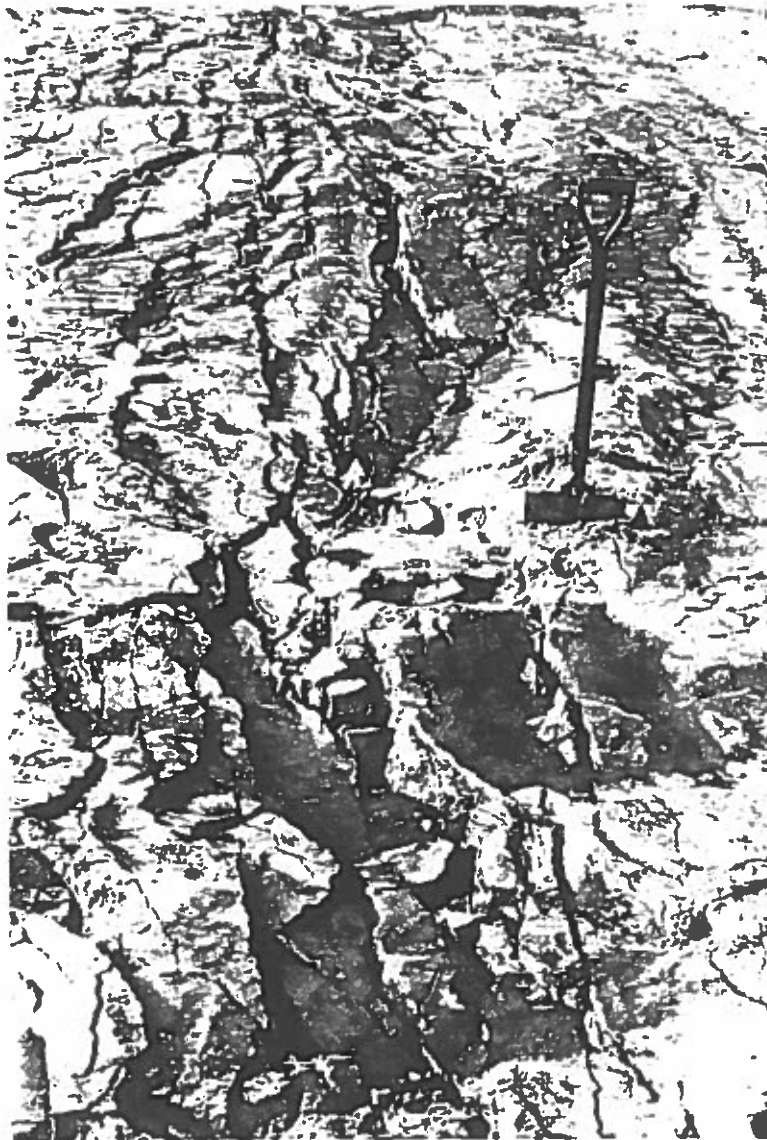
CHAINAGE E+108, SECTION 1:100, APRIL 26, 1983.

SHEAR STRENGTH COORESPONDING TO $C_u = \sigma_v' \times 0.2$, BUT REDUCED TO 60% IN FRONT OF DE DUE TO SQUEEZING DURING CONSTRUCTION, NO CONSOLIDATION OF CLAY.

LACK OF STABILIZING FORCE 85 - 57 = 28 kN/m WHICH WILL MOBILISE FILTERSHEET UNDER SANDFILL

9. Beregning til forklaring af unormal sætning = udpresning af bløde lag. Beregning af stabiliserende træk i filtervæv.
10. og
11. Stabilitetsbrud april 1983. Hævning af havbunden og revnedannelse i sandfyld bag dæmning. Dæmningen er forskudt ca. 0,5 m udad ved ren vandret translation.

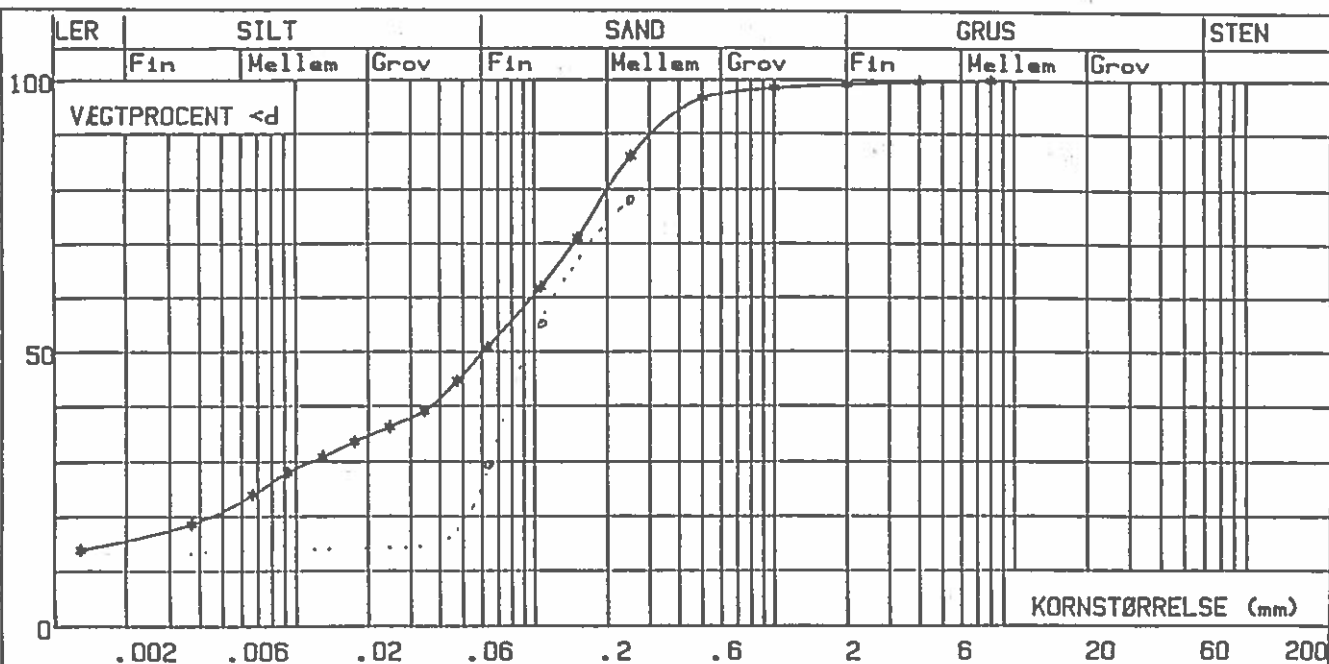
Lab. nr.	SL 2	Indsejlingen	
Kurve signatur	* — * — *	medin "grøn og rød svingbøje"	
$U = d_{60} / d_{10}$	0.097/ND		
d_{50} (mm)	0.061		
d_0 2,553	Med 493 Ca. samme sted.

Holbæk
Fig. 4
Kornkurve

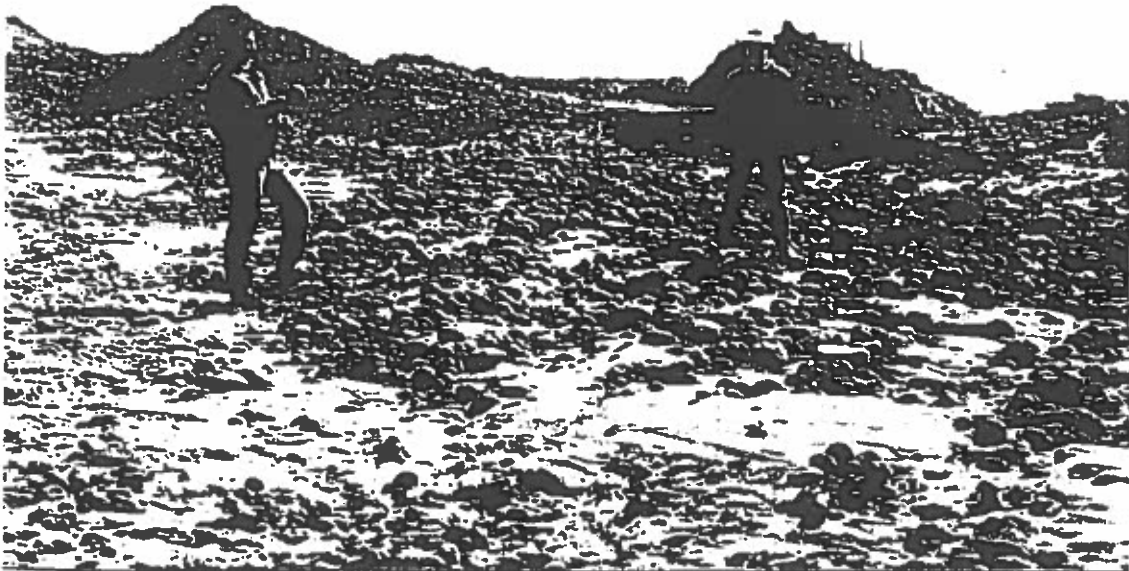
Reuse of Dredged Materials 'Engineered Fill' in Reclamations.
(photo: Storebælt Supervision).
