**SEMINAR OM
VANDBYGGGERENS HVERDAG**

afholdt i Roskilde

27. august 1999

Roskilde Havns forvandling

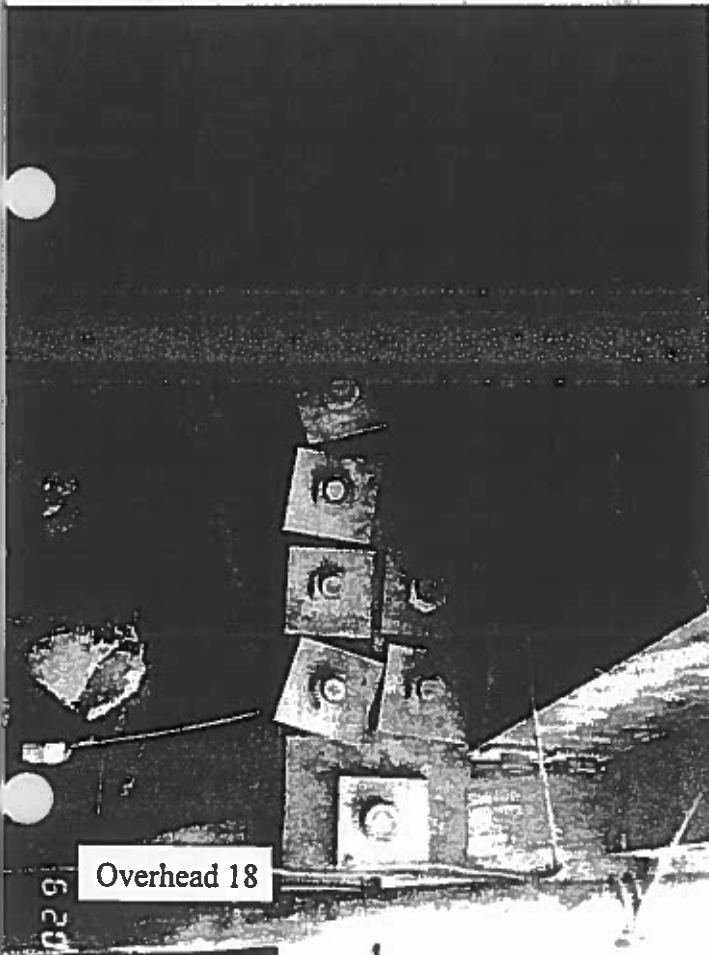
Skader på gitre i pæleåg 1997

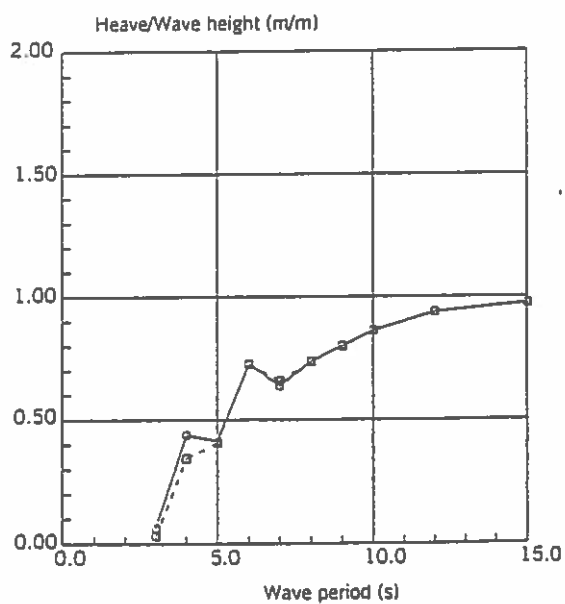
Fig. 2.2 Heave Response.

Figs. 2.1, 2.2 and 2.3 illustrate the response characteristics, calculated by SSPA, Gothenburg, Sweden.

Evidently, the vertical movements may be significant for wave periods exceeding 5 seconds. This is the case for strong winds in the area.

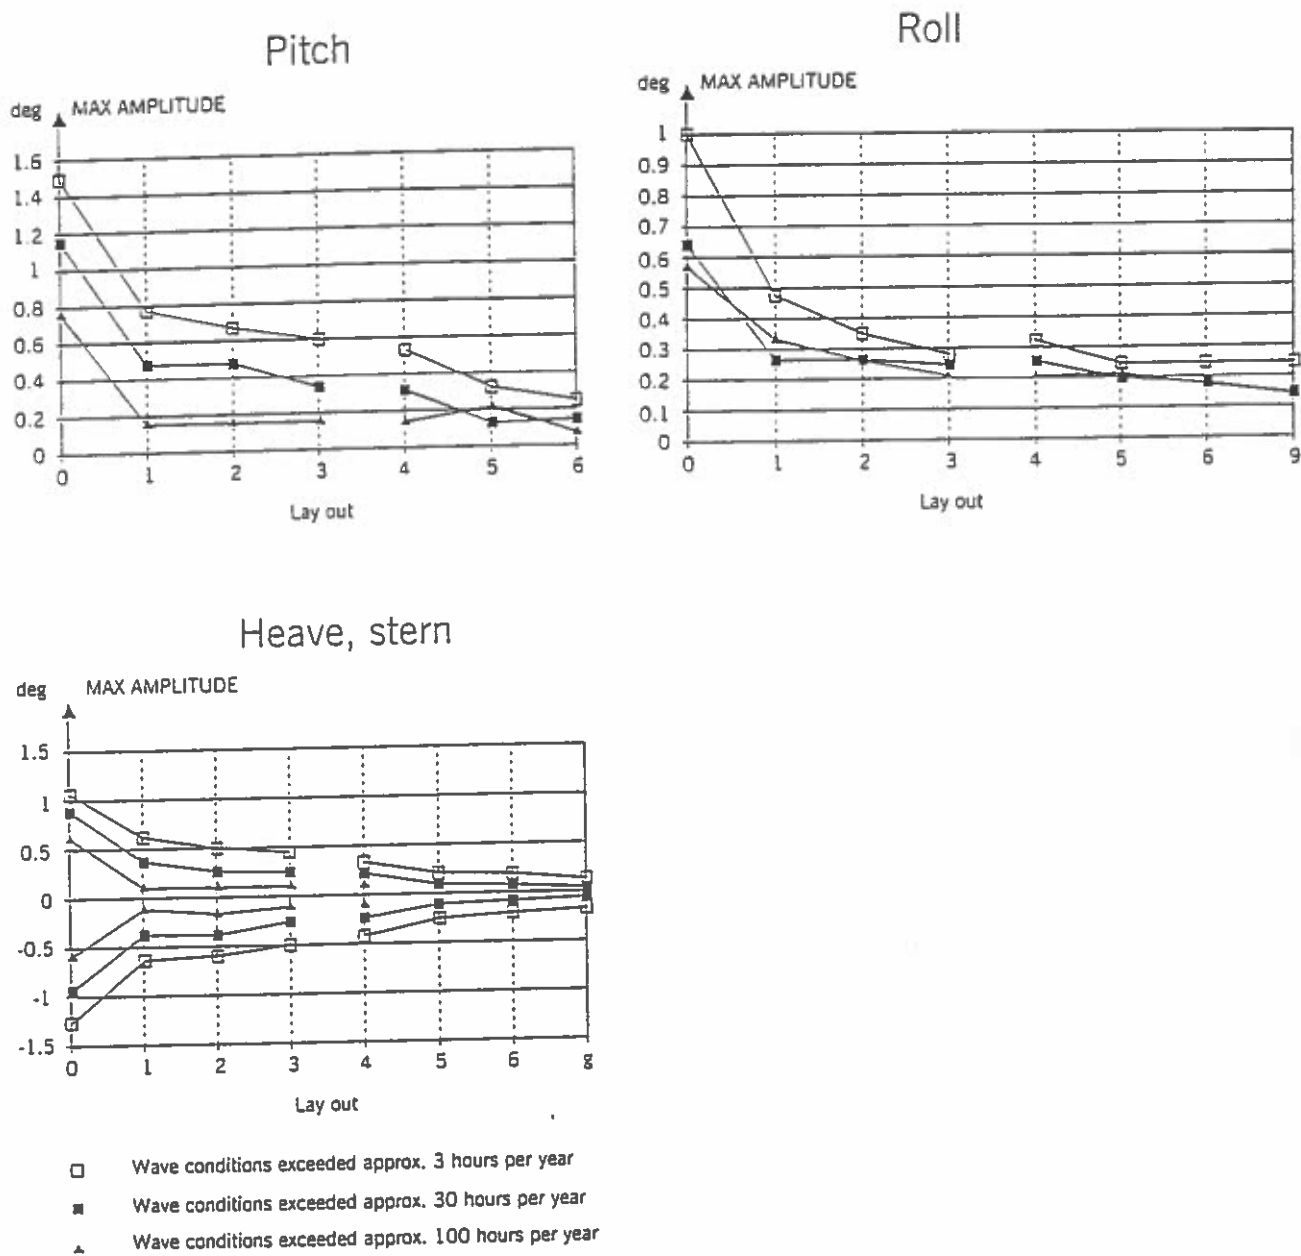
Fig. 2.8 Ship Movements for Various Breakwater Lay Outs at the Ferry Port of Odden.

The results as regard the most critical movements, roll, pitch, and heave of the catamaran, are shown in Fig. 2.8 for some of the tested alternatives.

According to the result of the physical model tests, islands breakwater(s) in front of the entrance reduced the movements of the catamaran more than an elongation of the existing breakwaters. Further, the influence of the western breakwater on the ship movements seemed insignificant as well as the difference between layout 6 and 9. Consequently, layout 6 was recommended as the best solution in relation to economy.

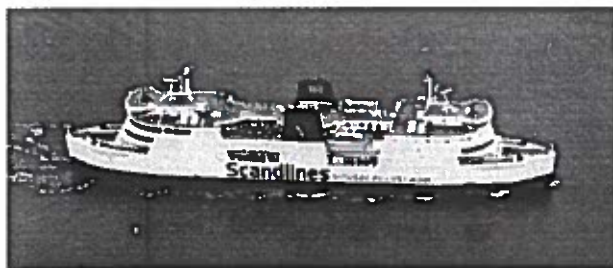
De nye færger er dobbeltenderfærger, har 2 dæk, er 136 m lange og 25,4 m brede med en max. dybgang på 5,8 m. Færgerne er udstyret med 4 thrustere (en i hvert hjørne) svarende til en effekt på 4 x 3000 kW. Færgen kan skyde en fart af 19.5 knob.

De nye færger er forsynet med bulp i hver ende, og den lodrette tangent for bulben ligger ca. 9 m foran forkanten af færgens hoveddæk (skibets POL-placering). Bulben er ikke solid, men er udelukkende monteret af hensyn til brændstofbesparelse.

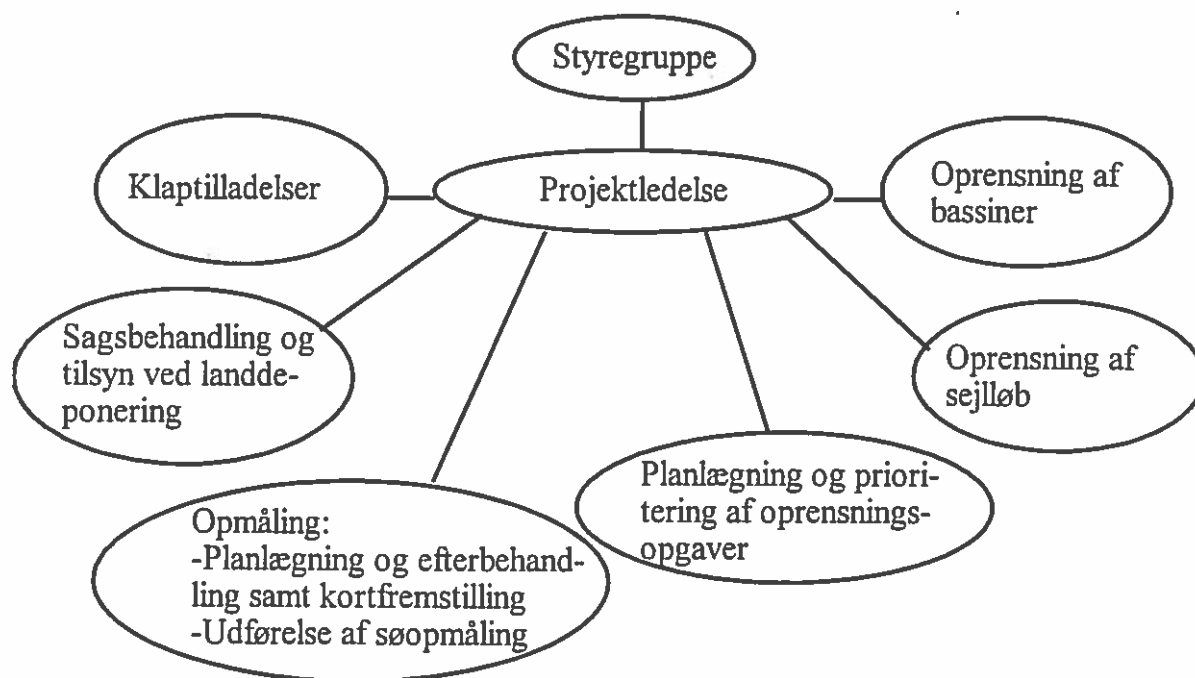
Dette har ført til dannelse af en slags stående projektorganisation til varetagelse af vanddybvedligeholdelse. Projektgruppen ser sådan ud (OH3):

Styregruppen fastlægger de overordnede mål og strategien til målopfyldelse samt fastsætter tidsfrister. De enkelte gruppedeltagere sørger for udførelsen. Der holdes projektgruppemøde en gang hver måned, hvor foregående måneds aktiviteter evalueres og næste måneds tiltag planlægges.

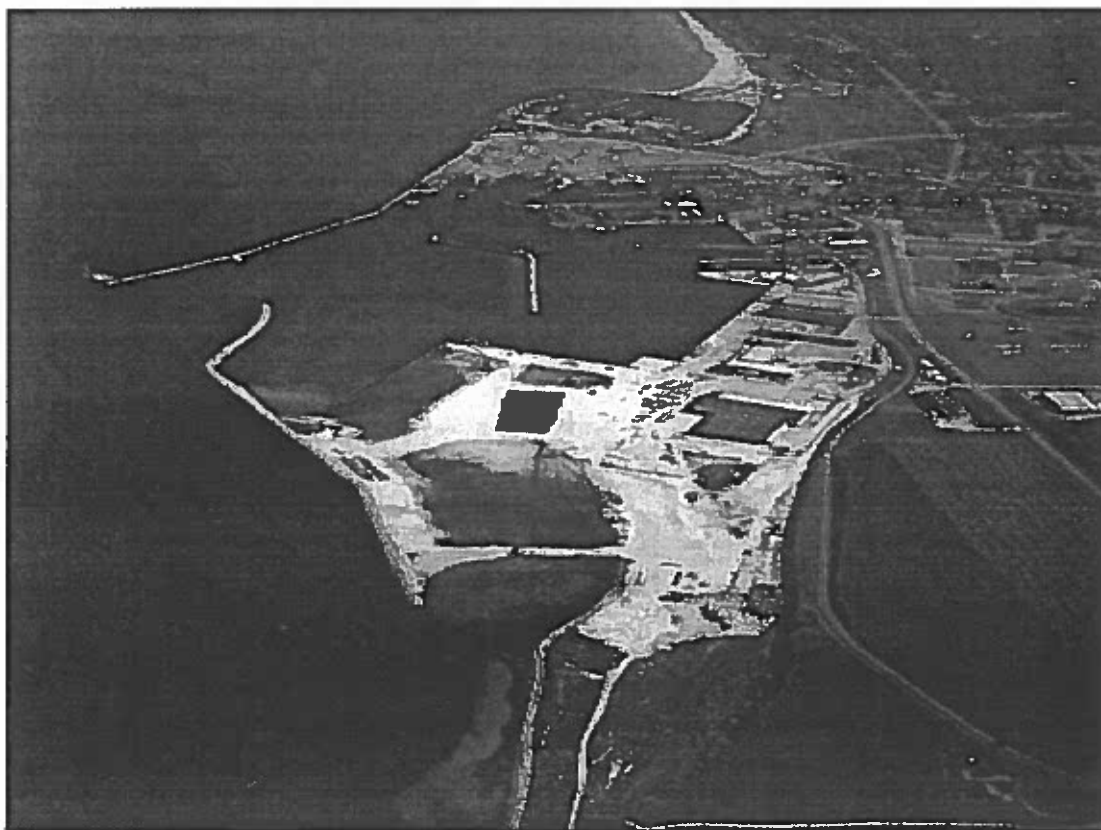
Planethaven, etape 1 under udførelse
